Dokumentation und Überwachung einer Rutschung mittels UAV (Unmanned Aerial Vehicle)

G. Meier, St. Frank

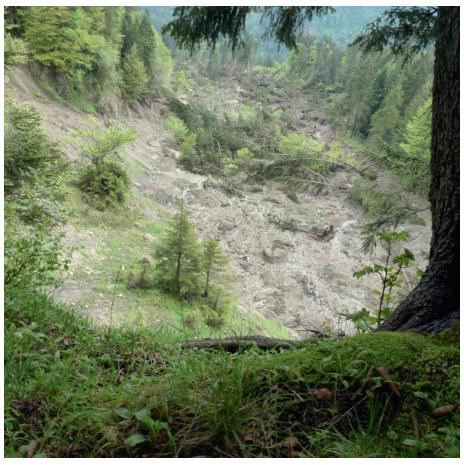
Abb. 1: Rutschung in der ersten Juniwoche 2013 (Bild: Ingenieure Bart AG).

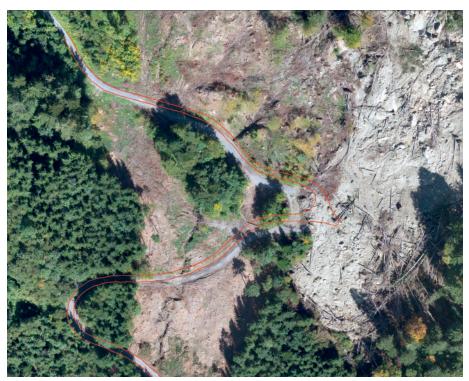
Abb. 7: Veränderung an der Howaldstrasse: Die Strasse wurde im Einflussbereich der Rutschung seit Rutschungsabgang bis maximal 6 m talwärts verschoben; ein Grossteil dieser Bewegungen geschah im Laufe der Folgerutschung (Bild: Ingenieure Bart AG).
